# LEGEPLADSINSPEKTION

## Udført for: Vordingborg Kommune Lærkereden

### Inspektionstype: Årlig hovedinspektion

Inspektionsdato: apr. 28, 2025

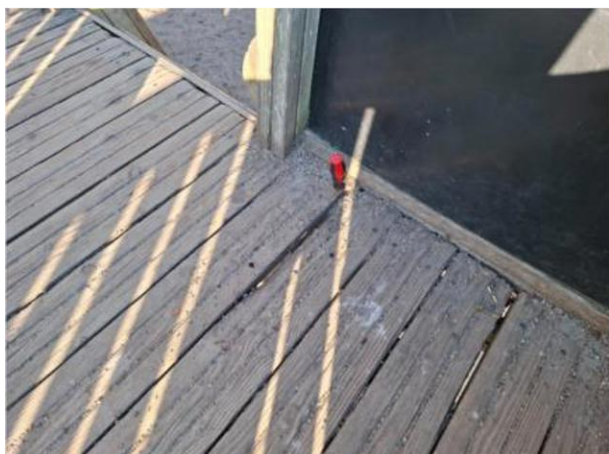
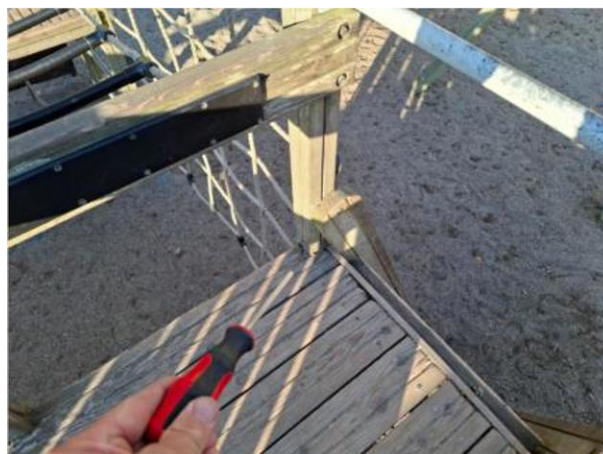
Risikovurdering: 4 - Lav

| Beskrivelse | En skruetrækker kan presses ind i viste trækomponenter som er i forfald.<br>Korrigerende vedligeholdelse |
| Bemærkninger | Der er konstateret råd enkelte steder på det viste gulv. |

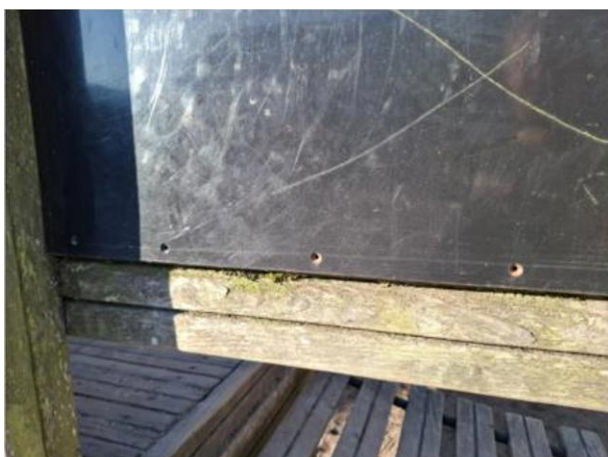
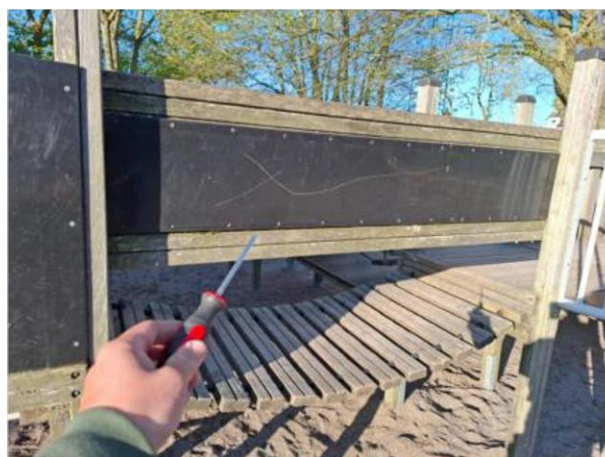
| Anmærkning | | Risikovurdering: 4 - Lav |
| Beskrivelse | Viste komponenter er løse og bør derfor skrues fast igen. Rutinemæssig vedligehold bør bl.a. omfatte efterspænding af befæstelselementer.<br>Rutinemæssig vedligeholdelse | |
| Bemærkninger | Der mangler nogle skruer på den viste plade. | |

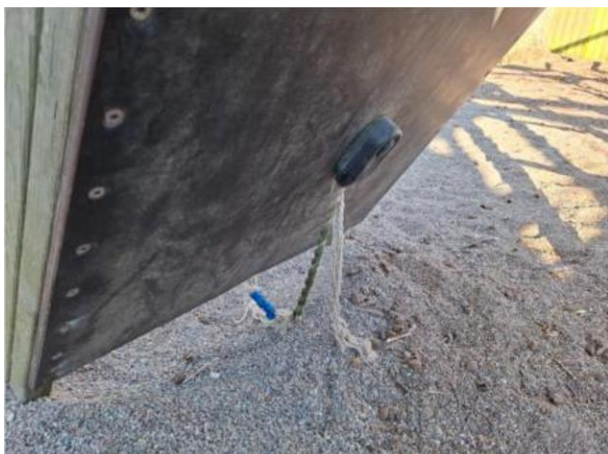
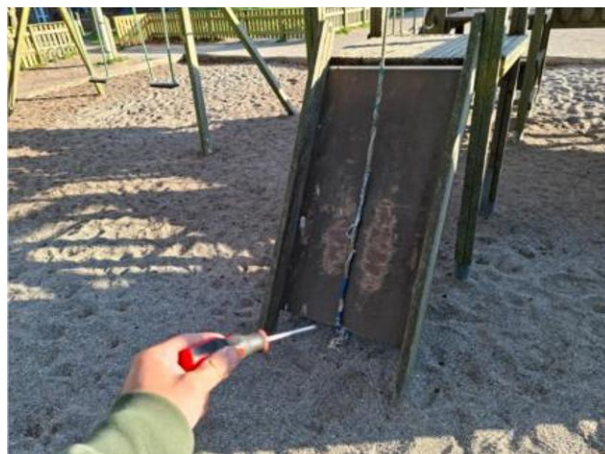
| Anmærkning | | Risikovurdering: 4 - Lav |
| Beskrivelse | Der er slid i viste komponenter/dele af redskabet. Se bemærkning.<br>Korrigerende vedligeholdelse | |
| Bemærkninger | Tovet er slidt ved fastgørelsen. | |

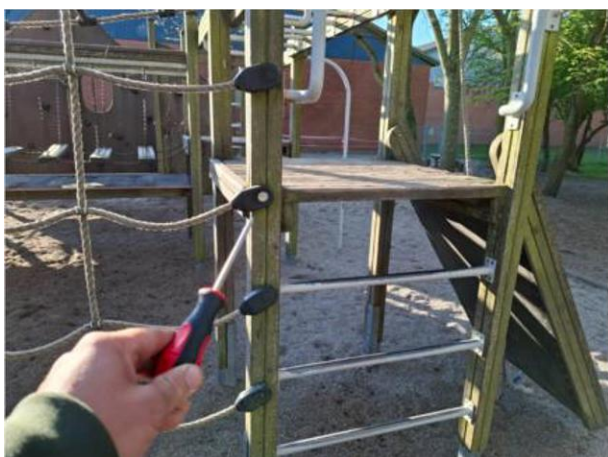
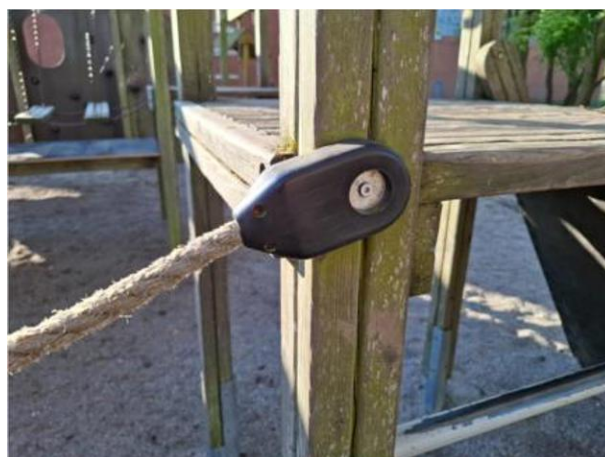
| Anmærkning | | Risikovurdering: 5 - Ubetydelig |
| Beskrivelse | Der mangler dækhætte på redskabet.<br>Korrigerende vedligeholdelse | |
| Bemærkninger | 1 stk. | |

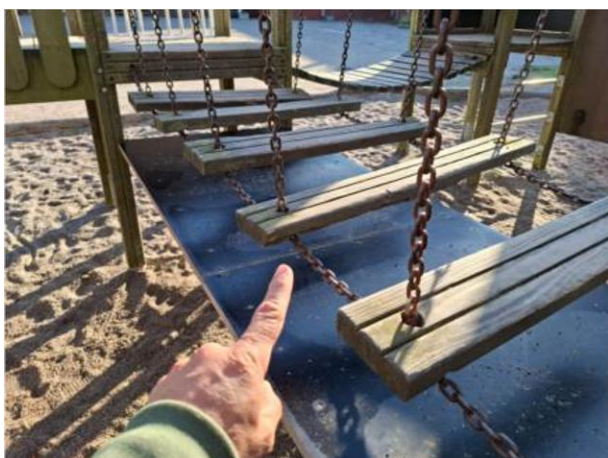
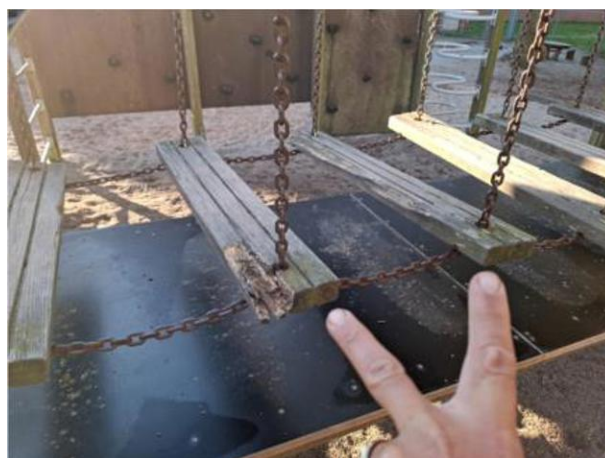
| Anmærkning | | Risikovurdering: 4 - Lav |
| Beskrivelse | Korrigerende vedligeholdelse | |
| Bemærkninger | Der er konstateret råd flere steder på den viste kædebro | |

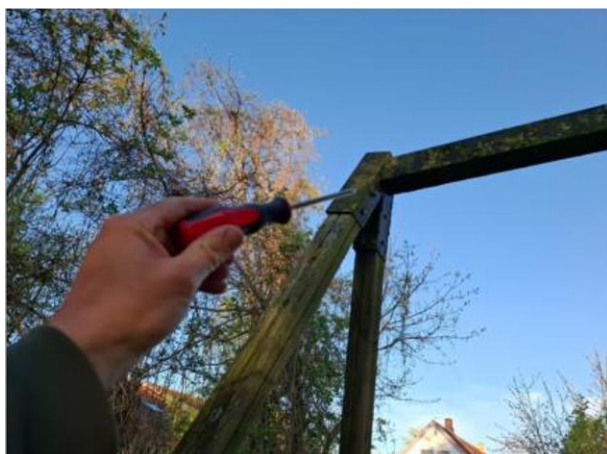
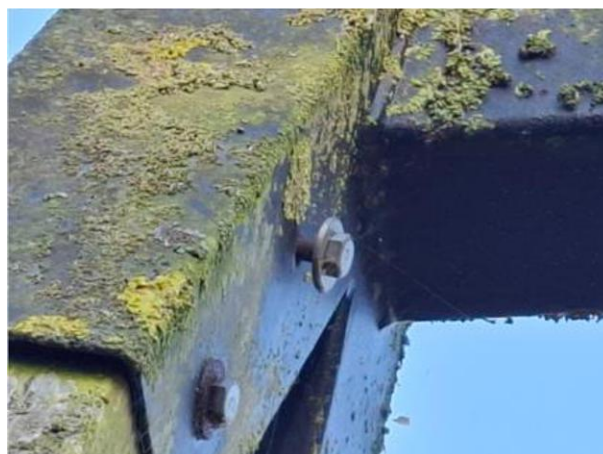
Risikovurdering: 4 - Lav

| Beskrivelse | Viste komponenter er løse og bør derfor skrues fast igen. Rutinemæssig vedligehold bør bl.a. omfatte efterspænding af befæstelseselementer.<br>Rutinemæssig vedligeholdelse |
| Bemærkninger | Den vi fransskrues er løs. |

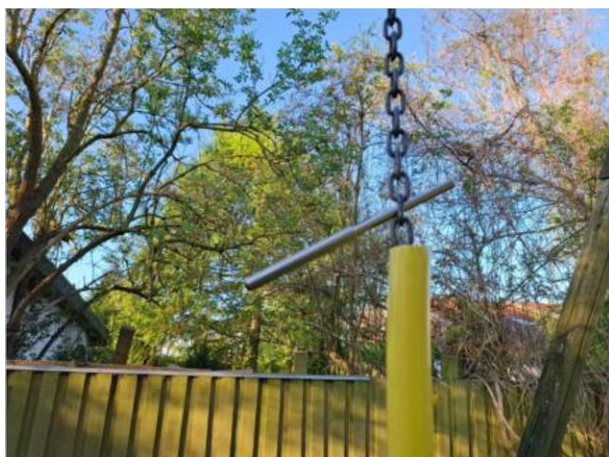
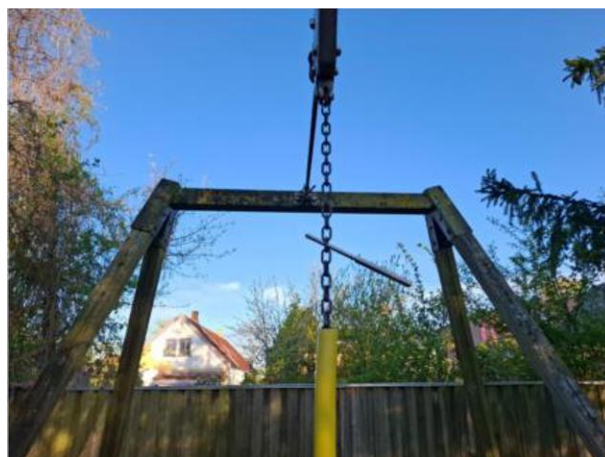
| Beskrivelse | Åbningen i den viste kædemontering lever ikke op til gældende krav. I kædesammenføjninger skal åbninger være mindre end 8,6mm eller større end 12mm. Her kan en 8,6mm dorn passere åbningen uden 12mm dornen kan følge med igennem. EN1176 Del 1 Pkt. 4.2.13 Kæder |
| Bemærkninger | Det er konstateret i mange af kædeledene. |

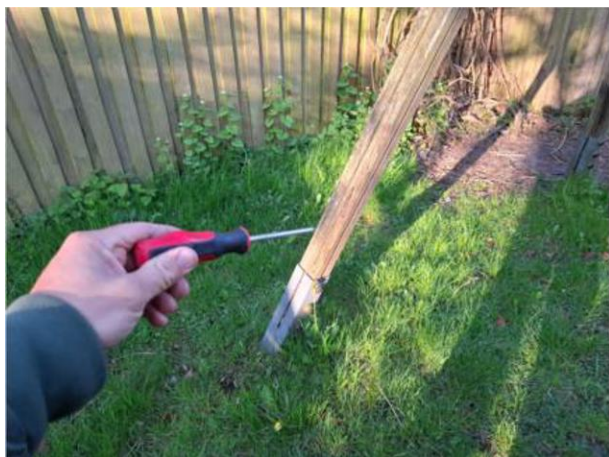
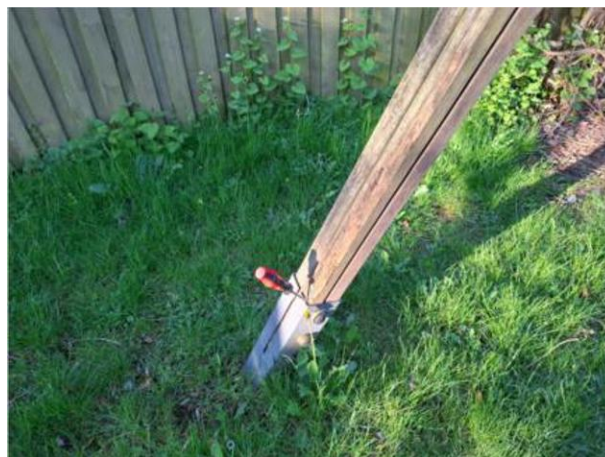
Risikovurdering: 4 - Lav

| Beskrivelse | En skruetrækker kan presses ind i viste trækomponenter som er i forfald. Korrigerende vedligeholdelse |
| Bemærkninger | Der er konstateret begyndende råd i den viste stolpe. |

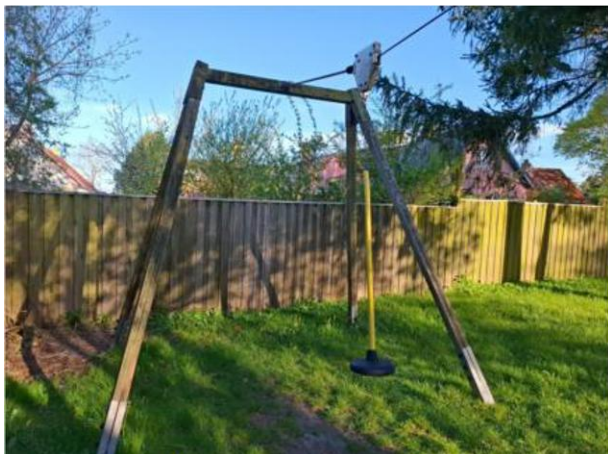
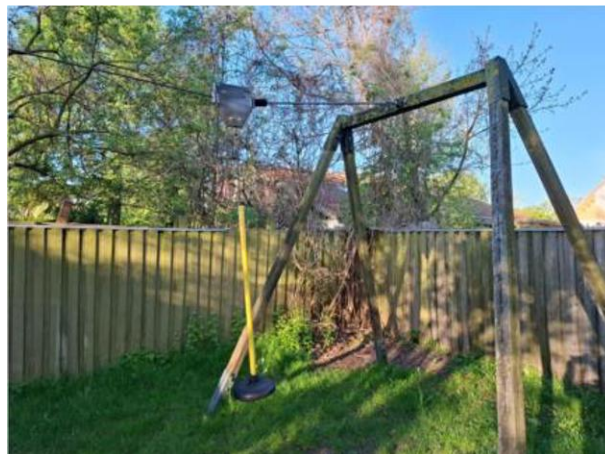
| Anmærkning | | Risikovurdering: 3 - Uønsket |
| Beskrivelse | Svævebanens endestation befinder sig i svævebanens stødområde. Der skal være et stødområde på 200cm til begge sider af svævebanens bæreline frem til det punkt hvor løbekatten møder stoppet i sammenpresset tilstand. Herefter fortsætter stødområdets udstrækning 200cm frem foran sædet fra det punkt, hvor sædet er placeret i en fremadrettet vinkel på 45°. Stødområdets bredde reduceres fra en bredde på 400cm til 200cm, hvorpå stødområdet ender i en trapezform.<br>EN1176 Del 4 Pkt. 4.14 Faldrum og stødområde | |

| Anmærkning | | Risikovurdering: 3 - Uønsket |
|---|---|---|
| Bemærkninger | Stoppet bør flyttes længere tilbage på stålwiren. | |

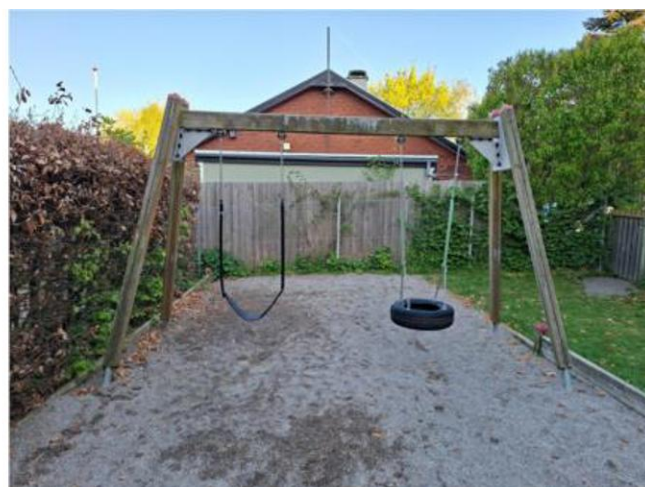
Navn: Gyngestativ 3  
 Redskabsnr.: 55364251.1  
 Producent: Ukendt producent  
 Materiale: kunststof/træ/Stål  
 Fri faldhøjde: 1.250 mm  
 Småbørn  
 Store børn

| Anmærkning | | Risikovurdering: 4 - Lav |
| Beskrivelse | Åbningen i sjækler anvendt til montering af kæder, skal leve op til kravene til kædesammenføjninger. Det sker ikke her. I kædesammenføjninger skal åbninger være mindre end 8,6mm eller større end 12mm. Her kan en 8,6mm dorn passere åbningen uden 12mm dornen kan følge med igennem.<br>EN1176 Del 1 Pkt. 4.2.13 Kæder | |

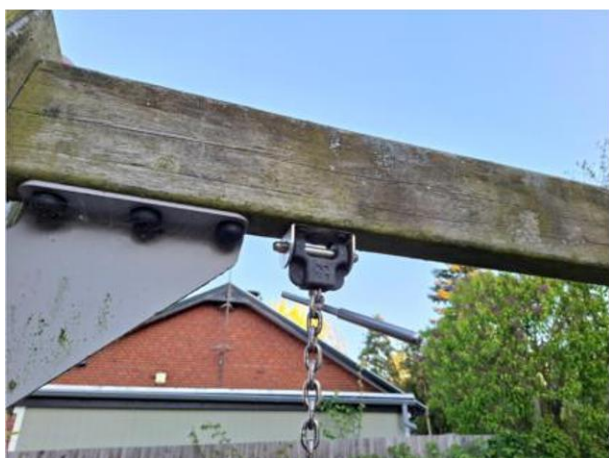
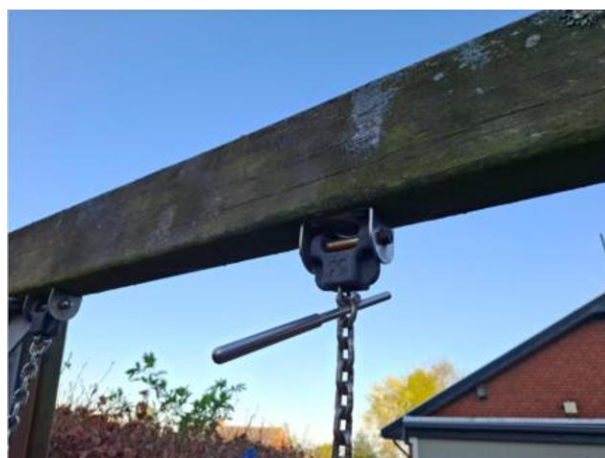
| Anmærkning | | Risikovurdering: 4 - Lav |
|---|---|---|
| Bemærkninger | Det er konstateret på de to viste sjækler | |

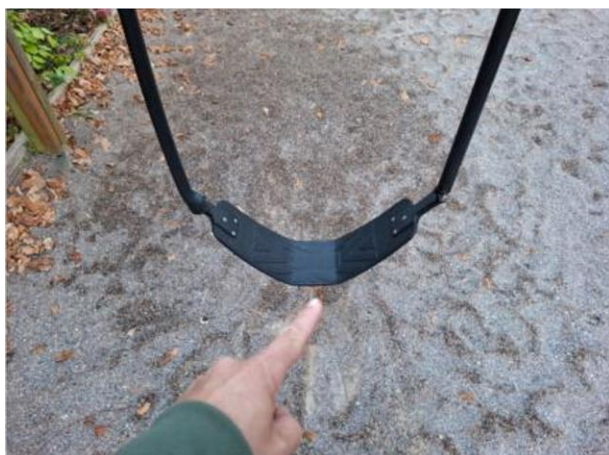
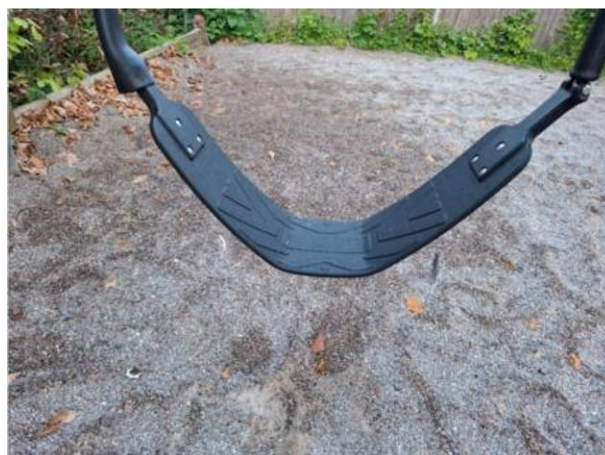
| Anmærkning | | Risikovurdering: 3 - Uønsket |
| Beskrivelse | Korrigerende vedligeholdelse | |
| Bemærkninger | Brud på sæde bør udskiftes. | |

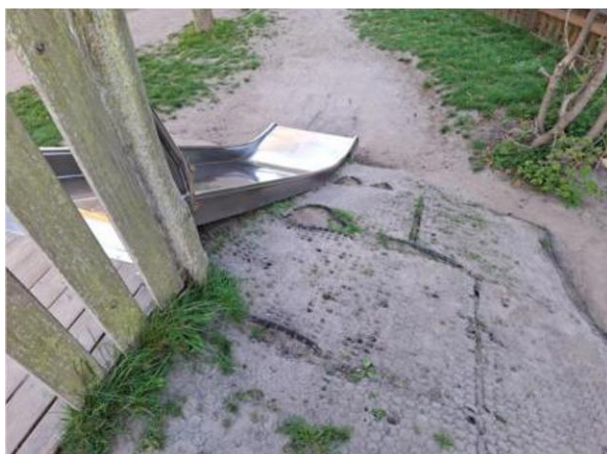
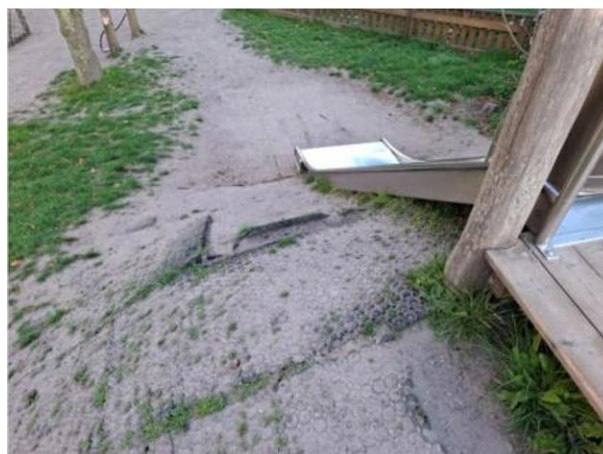
Risikovurdering: 4 - Lav

| Beskrivelse | Rutinemæssig vedligeholdelse |
| Bemærkninger | Gummimåtterne er ved at skille sig ad. |

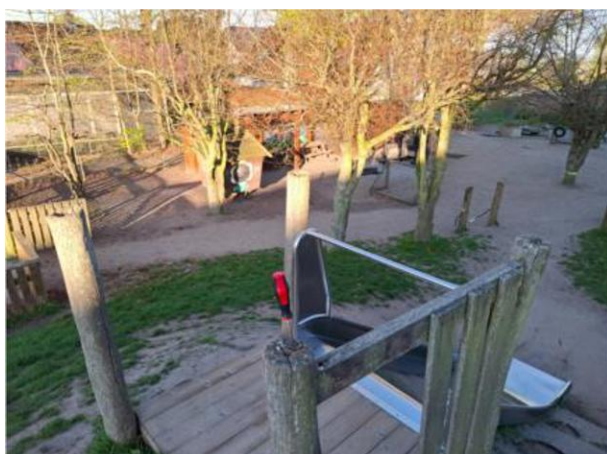
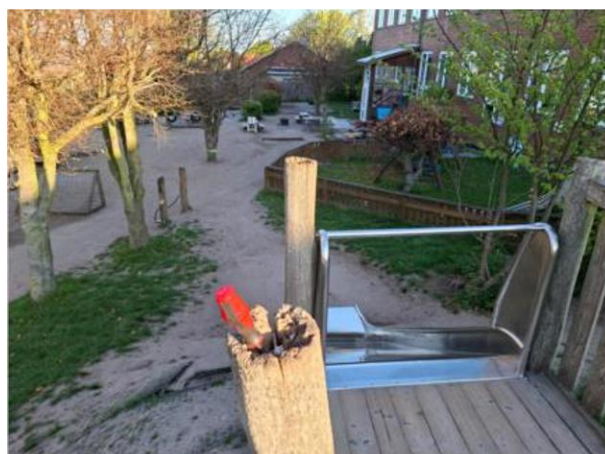
| Anmærkning | | Risikovurdering: 5 - Ubetydelig |
| Beskrivelse | En skruetrækker kan presses ind i viste trækomponenter som er i forfald.<br>Korrigerende vedligeholdelse | |
| Bemærkninger | Der er konstateret begyndende råd på stolperne | |

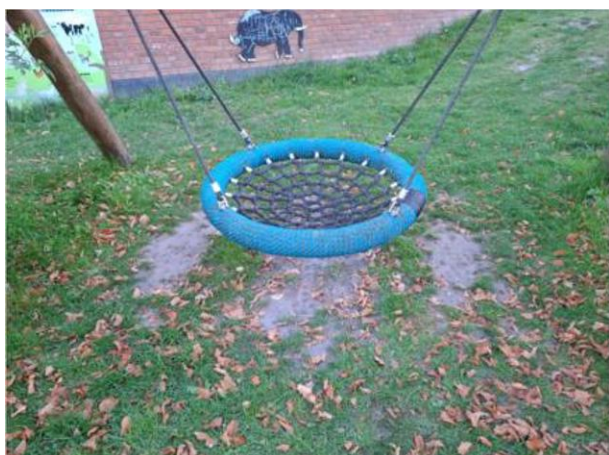
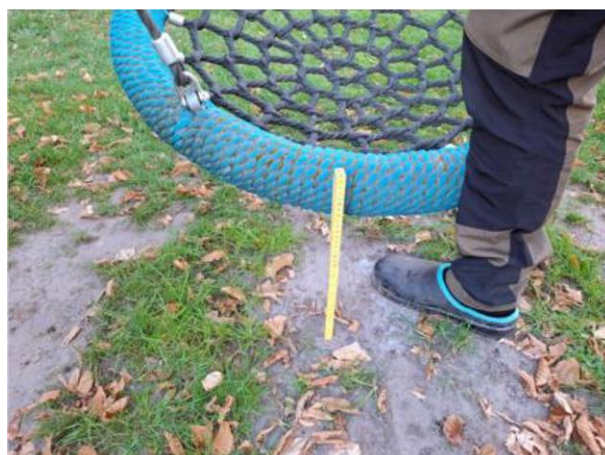
Risikovurdering: 4 - Lav

| Beskrivelse | Der er risiko for fastklemning under den bevægelige del. Hvis bevægelige dele kan udgøre en fare for kroppen, skal der være en afstand til jorden på mindst 400 mm. EN1176 Del 1 Pkt. 4.2.6 Bevægelige dele |
| Bemærkninger | Der er målt 23 cm |

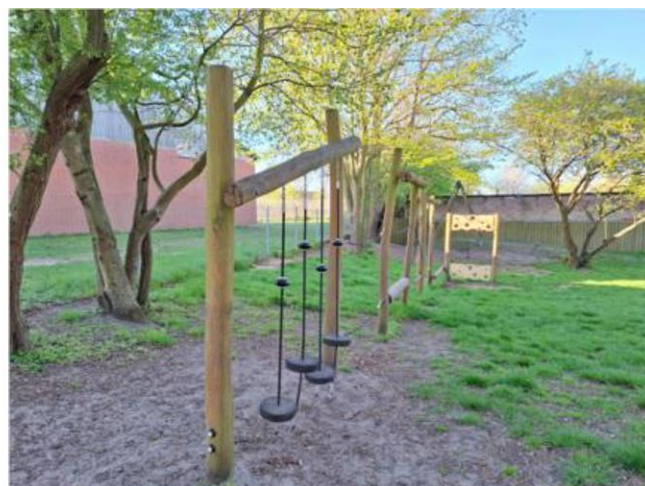
Navn: Klatrerredskab  
 Redskabsnr.: 55364251.27  
 Producent: KOMPAN A/S  
 Produkt: ROBINIA/NRO863  
 Installationsdato: feb. 01, 2021  
 Materiale: Robinia

Højde: 2.600 mm  
 Bredde: 2.020 mm  
 Dybde: 11.040 mm  
 Fri faldhøjde: 580 mm  
 Sikkerhedsområde: 14.040 x 5.010 mm (70,34 m2)  
 Store børn

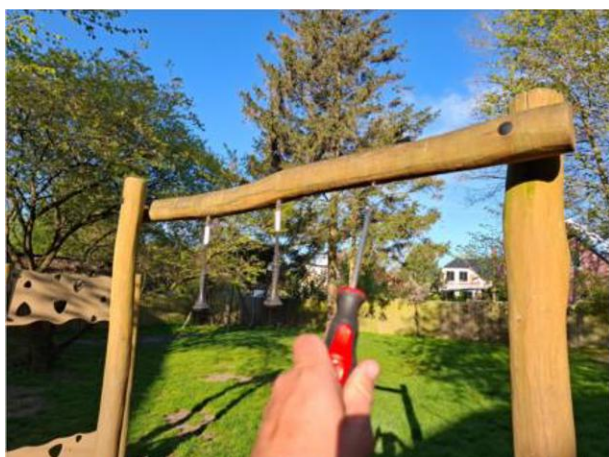
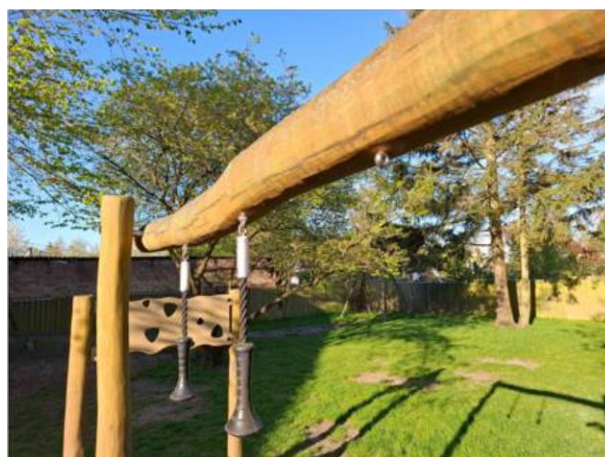
| Anmærkning | | Risikovurdering: 5 - Ubetydelig |
| Beskrivelse | Korrigerende vedligeholdelse | |
| Bemærkninger | Der mangler et håndtag ved armgang | |

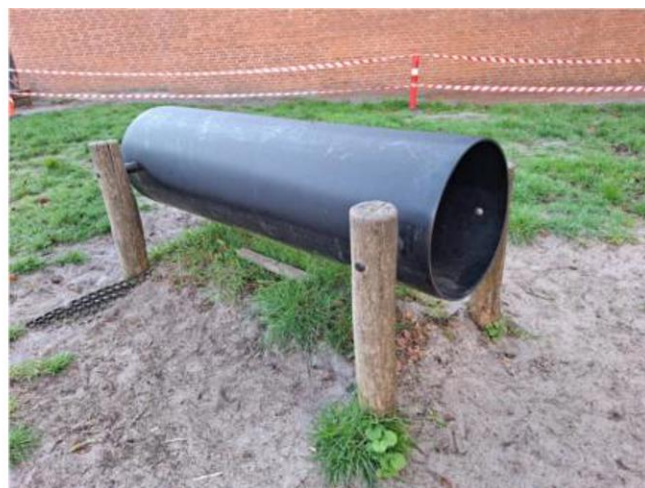
Navn: Tunnelrør  
 Redskabsnr.: 55364251.15  
 Producent: Ukendt producent  
 Materiale: kunststof/træ/Stål  
 Fri faldhøjde: 400 mm  
 Småbørn  
 Store børn

Dette redskab har ingen anmærkninger

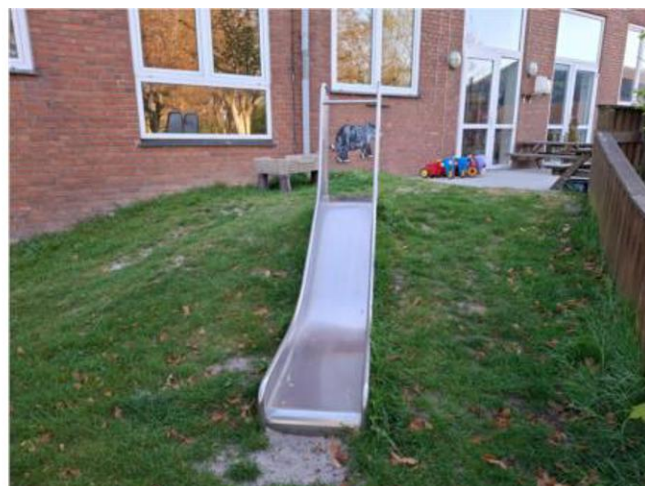
Navn: Rutsjebane 2  
Redskabsnr.: 55364251.22  
Producent: Ukendt producent  
Materiale: Rustfrit stål

Dette redskab har ingen anmærkninger

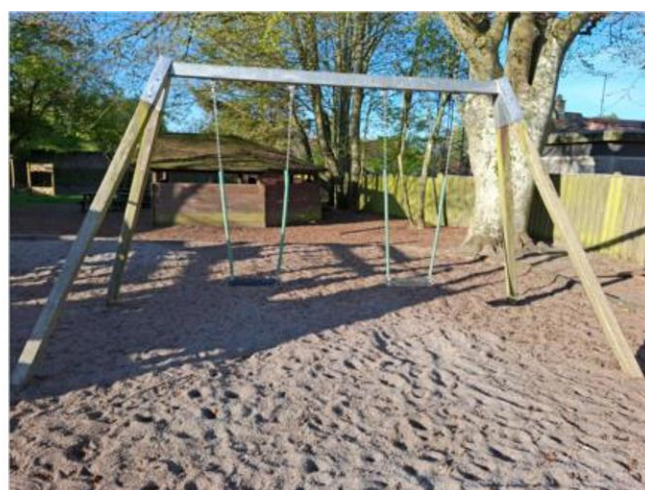
Navn: Gyngestativ 1  
Redskabsnr.: 55364251.17  
Producent: Ukendt producent  
Materiale: kunststof/træ/Stål  
Fri faldhøjde: 1.450 mm  
Småbørn  
Store børn

Dette redskab har ingen anmærkninger
