LEGEPLADSINSPEKTION

Udført for: Vordingborg Kommune Lærkereden

Inspektionstype: Årlig hovedinspektion

Inspektionsdato: apr. 08, 2024

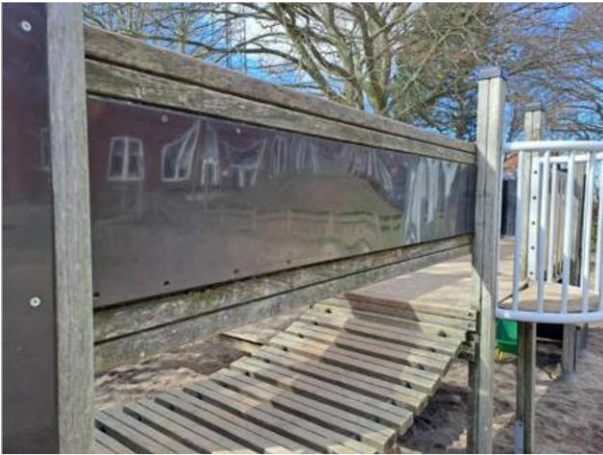
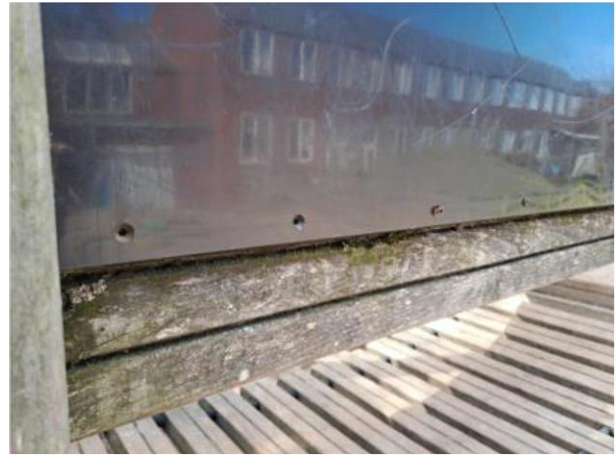
Beskrivelse	Viste komponenter er løse og bør derfor skrues fast igen. Rutinemæssig vedligehold bør bl.a. omfatte efterspænding af befæstelselementer. Rutinemæssig vedligeholdelse
Status	Åben
Bemærkninger	
Tiltag	
Tiltagsbemærkninger

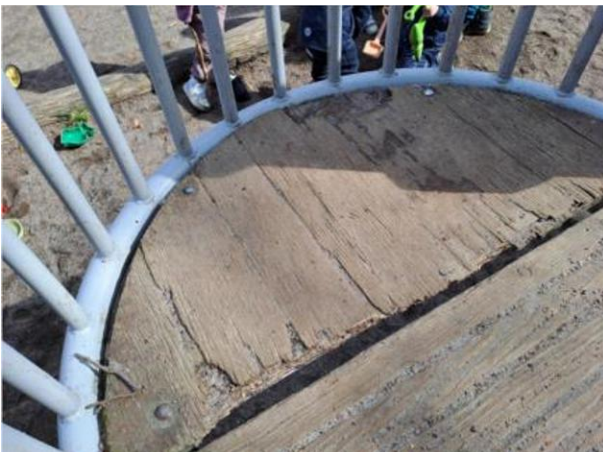
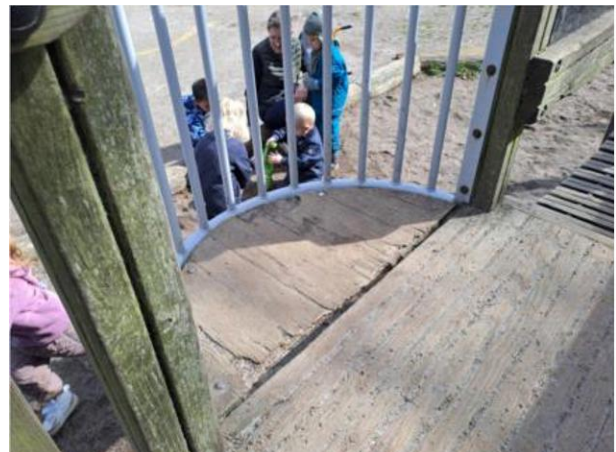
Beskrivelse	En skruetrækker kan presses ind i viste trækomponenter som er i forfald. Korrigerende vedligeholdelse
Status	Åben
Bemærkninger	
Tiltag	
Tiltagsbemærkninger

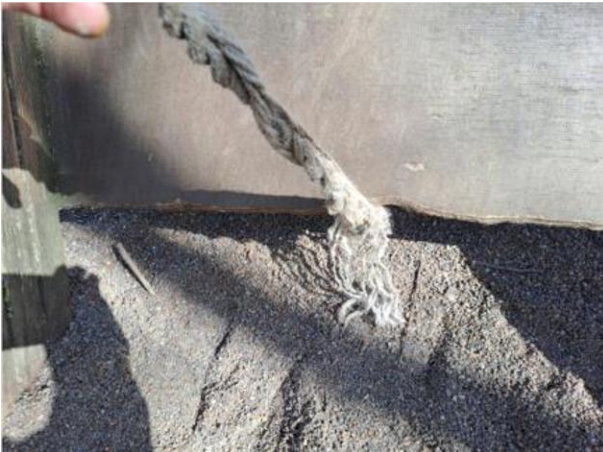
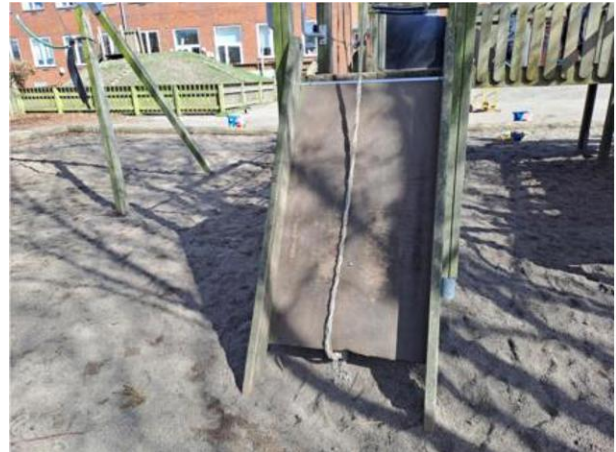
Anmærkning		Risikovurdering: 4 - Lav
Beskrivelse	Der er slid i viste komponenter/dele af redskabet. Se bemærkning. Korrigerende vedligeholdelse	
Status	Åben	
Bemærkninger	Tovet er slidt ved fastgørelsen.	
Tiltag		
Tiltagsbemærkninger

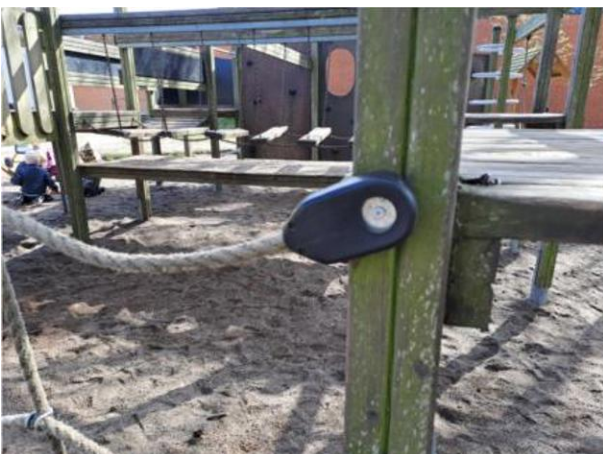
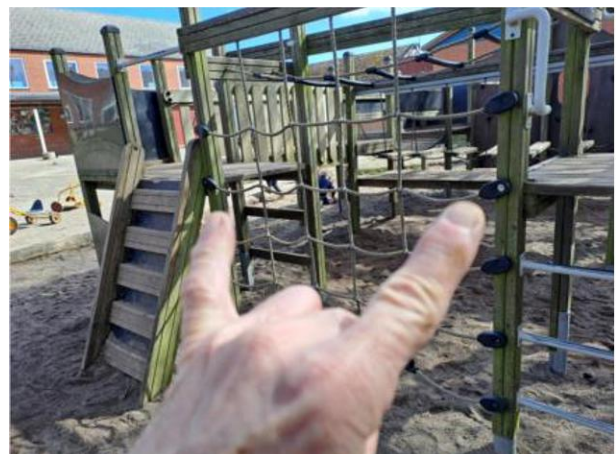
Anmærkning		Risikovurdering: 5 - Ubetydelig
Beskrivelse	Der mangler dækhætte på redskabet. Korrigerende vedligeholdelse	
Status	Åben	
Bemærkninger	1 stk.	
Tiltag		
Tiltagsbemærkninger

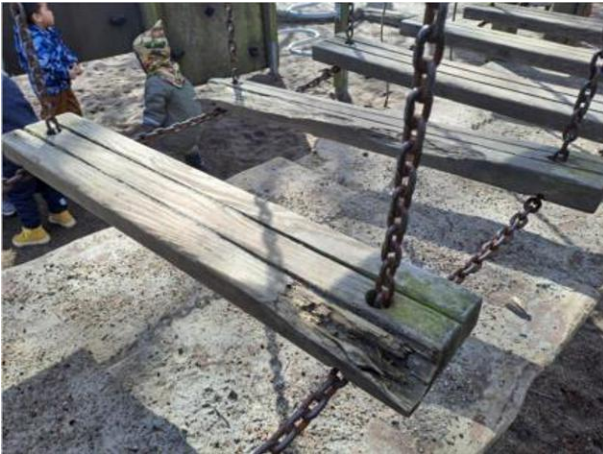
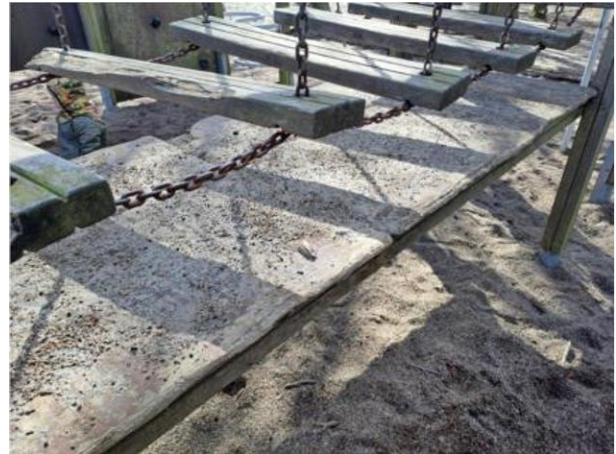
Anmærkning
Risikovurdering: 4 - Lav

Beskrivelse	Korrigerende vedligeholdelse
Status	Åben
Bemærkninger	Der er konstateret begyndende råd enkelte steder på redskabet.
Tiltag	
Tiltagsbemærkninger

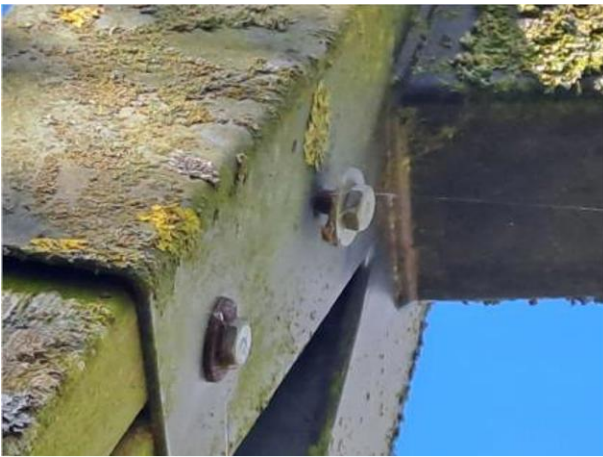
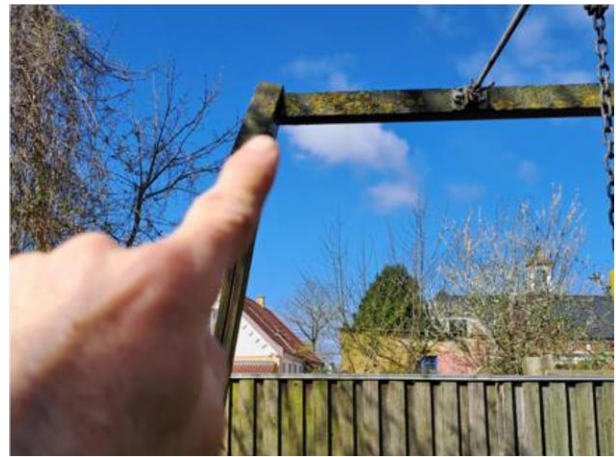
Anmærkning		Risikovurdering: 4 - Lav
Beskrivelse	Viste komponenter er løse og bør derfor skrues fast igen. Rutinemæssig vedligehold bør bl.a. omfatte efterspænding af befæstelselementer. Rutinemæssig vedligeholdelse	
Status	Åben	
Bemærkninger	Den vi fransskrues er løs.	
Tiltag		
Tiltagsbemærkninger

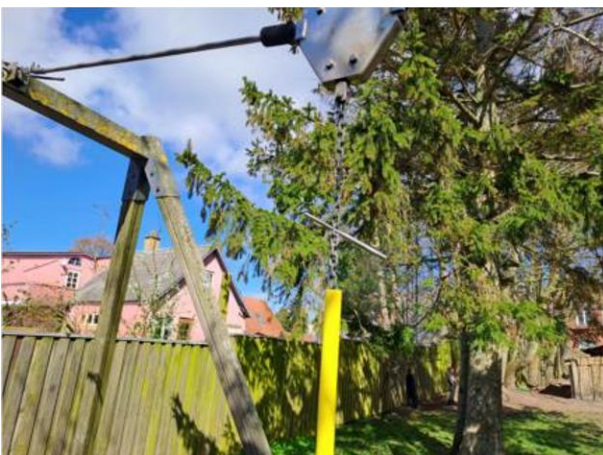
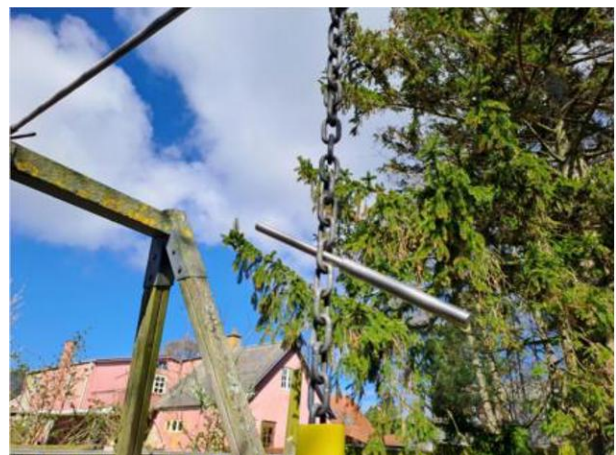
Anmærkning	
Beskrivelse	Åbningen i den viste kædemontering lever ikke op til gældende krav. I kædesammenføjninger skal åbninger være mindre end 8,6mm eller større end 12mm. Her kan en 8,6mm dorn passere åbningen uden 12mm dornen kan følge med igennem. EN1176 Del 1 Pkt. 4.2.13 Kæder
Status	Åben
Bemærkninger	Det er konstateret i mange af kædeledene.
Tiltag	
Tiltagsbemærkninger

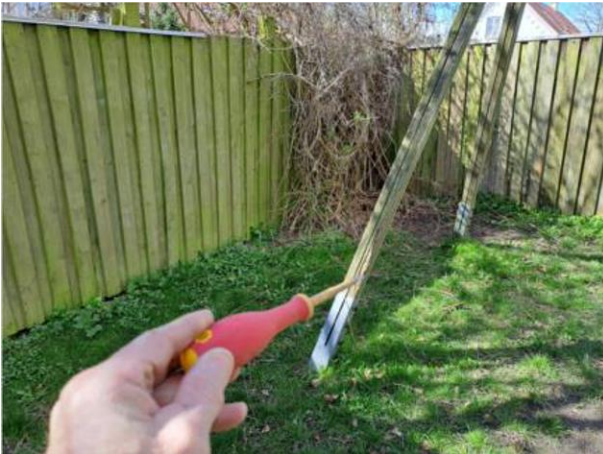
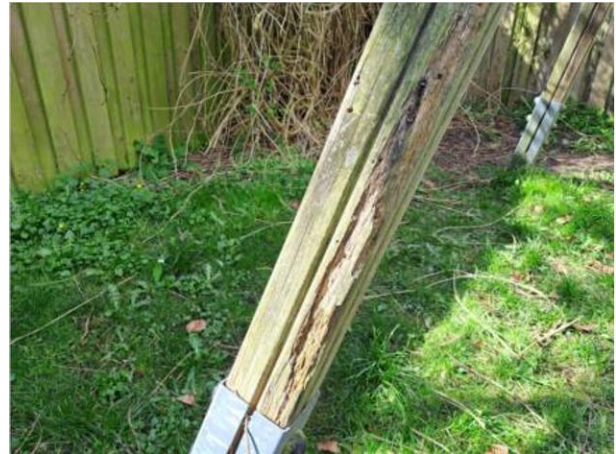
Anmærkning		Risikovurdering: 4 - Lav
Beskrivelse	En skruetrækker kan presses ind i viste trækomponenter som er i forfald. Korrigerende vedligeholdelse	
Status	Åben	
Bemærkninger	Der er konstateret begyndende råd i den viste stolpe.	
Tiltag		
Tiltagsbemærkninger

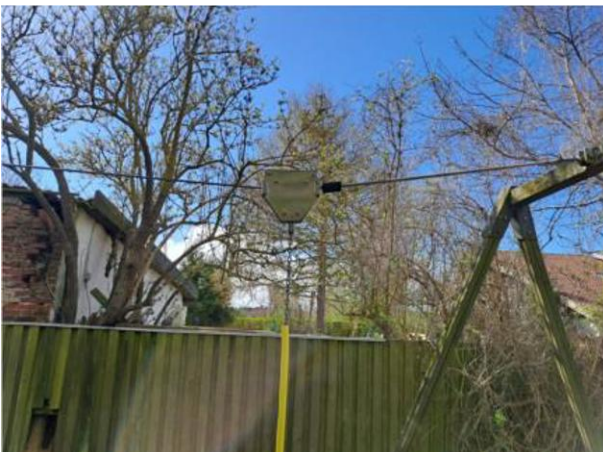
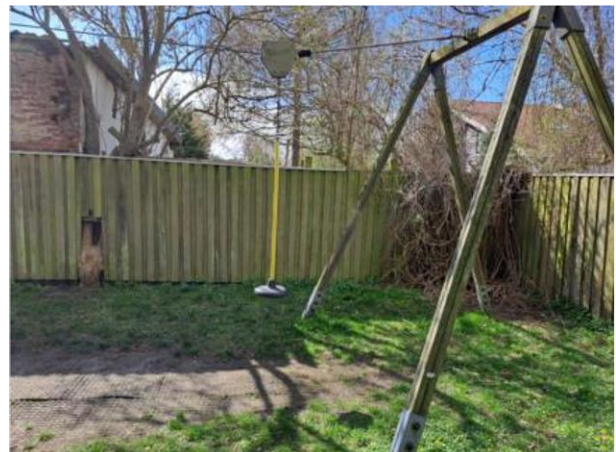
Anmærkning		Risikovurdering: 3 - Uønsket
Beskrivelse	Svævebanens endestation befinder sig i svævebanens stødområde. Der skal være et stødområde på 200cm til begge sider af svævebanens bæreline frem til det punkt hvor løbekatten mødet stoppet i sammenpresset tilstand. Herefter fortsætter stødområdets udstrækning 200cm frem foran sædet fra det punkt, hvor sædet er placeret i en fremadrettet vinkel på 45°. Stødområdets bredde reduceres fra en bredde på 400cm til 200cm, hvorpå stødområdet ender i en trapezform. EN1176 Del 4 Pkt. 4.14 Faldrum og stødområde	
Status	Åben	
Bemærkninger	Stoppet bør flyttes længere tilbage på stålwiren.	
Tiltag		
Tiltagsbemærkninger

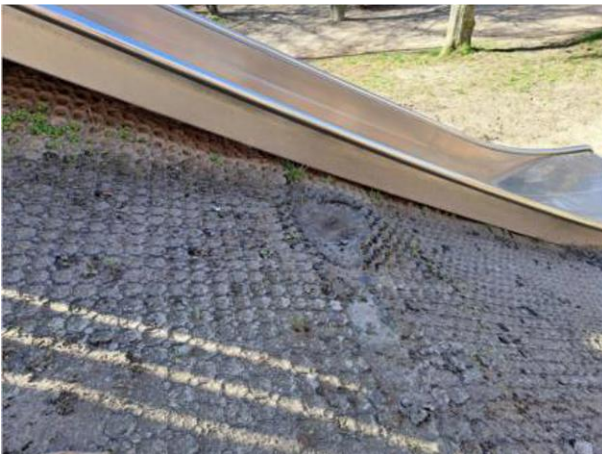
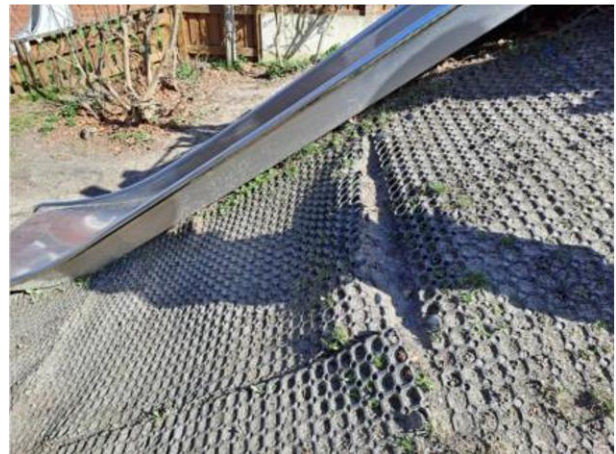
Beskrivelse	Rutinemæssig vedligeholdelse
Status	Åben
Bemærkninger	
Tiltag	
Tiltagsbemærkninger

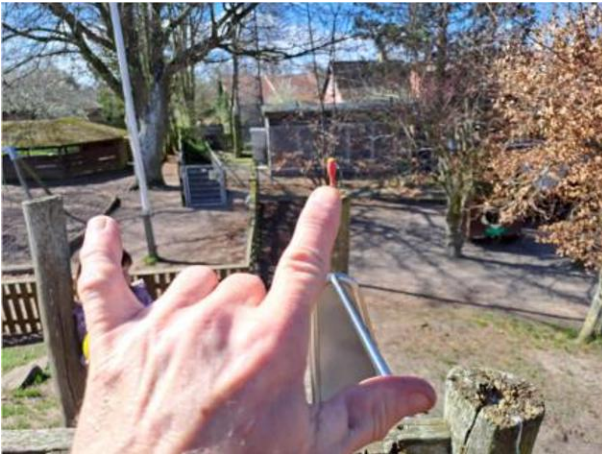
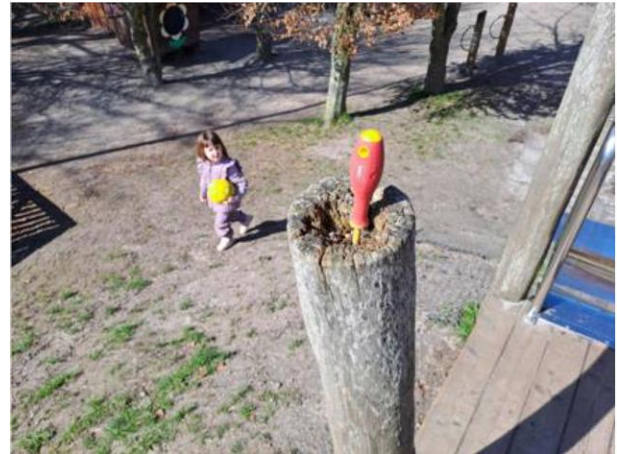
Risikovurdering: 5 - Ubetydelig

Beskrivelse	En skruetrækker kan presses ind i viste trækomponenter som er i forfald. Korrigerende vedligeholdelse
Status	Åben
Bemærkninger	Der er konstateret begyndende råd på stolperne
Tiltag	
Tiltagsbemærkninger

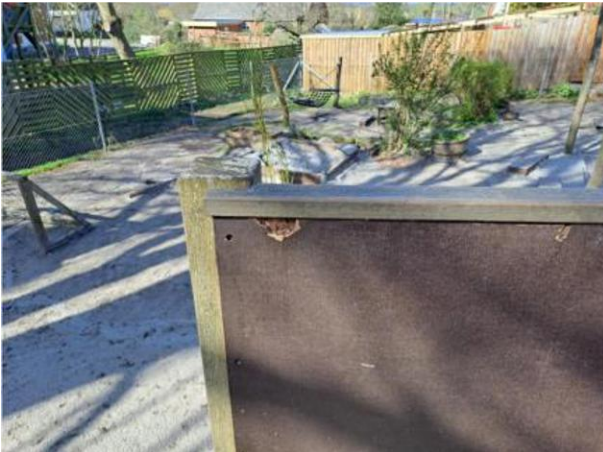
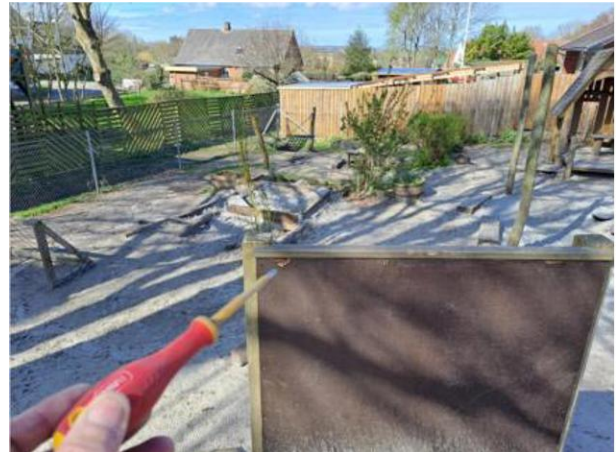
Beskrivelse	En skruetrækker kan presses ind i viste trækomponenter som er i forfald. Korrigerende vedligeholdelse
Status	Åben
Bemærkninger	
Tiltag	
Tiltagsbemærkninger

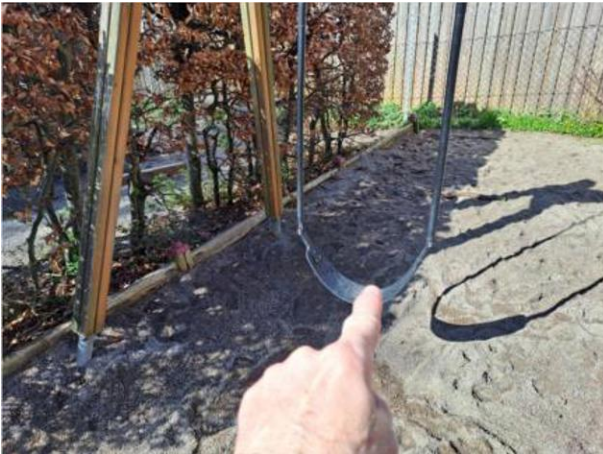
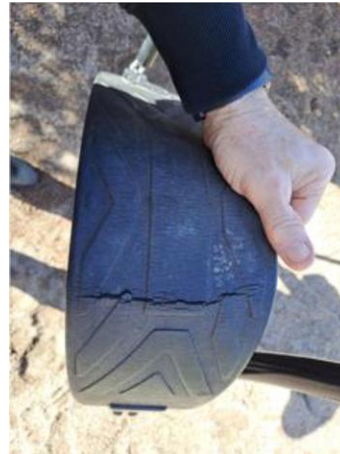
Risikovurdering: 3 - Uønsket

Beskrivelse	Korrigerende vedligeholdelse
Status	Åben
Bemærkninger	Brud på sæde bør udskiftes.
Tiltag	
Tiltagsbemærkninger

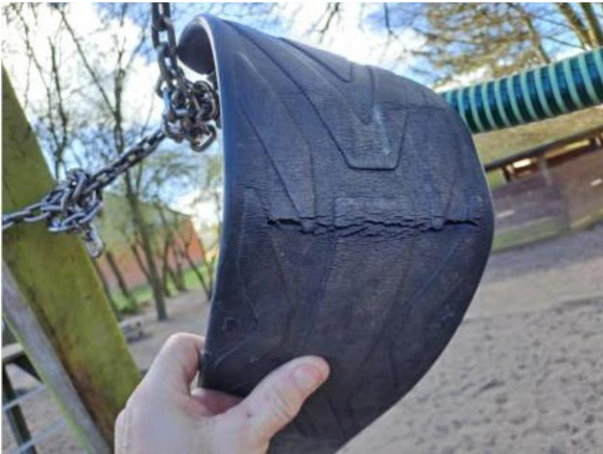
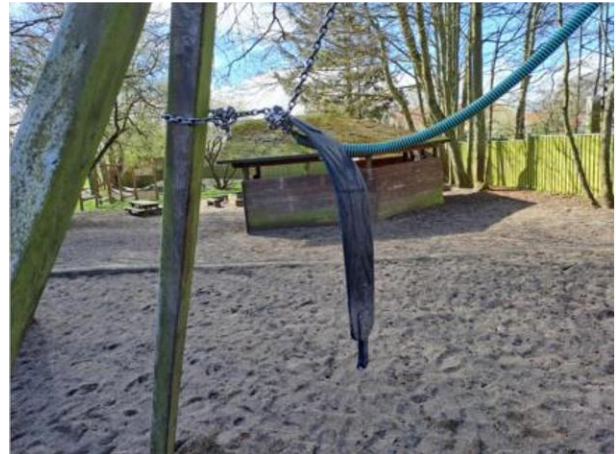
Beskrivelse	Korrigerende vedligeholdelse
Status	Åben
Bemærkninger	
Tiltag	
Tiltagsbemærkninger

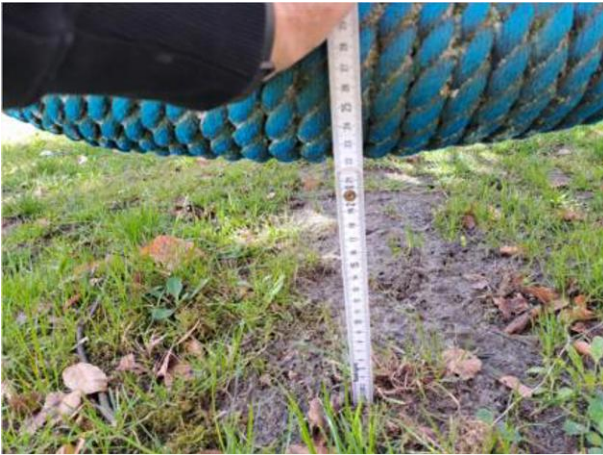
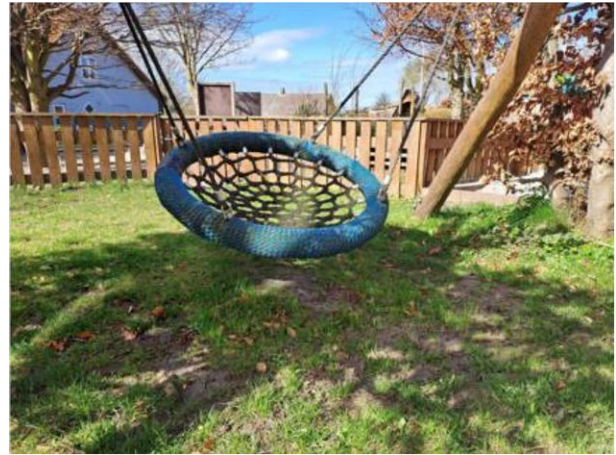
Risikovurdering: 4 - Lav

Beskrivelse	Der er risiko for fastklemning under den bevægelige del. Hvis bevægelige dele kan udgøre en fare for kroppen, skal der være en afstand til jorden på mindst 400 mm. EN1176 Del 1 Pkt. 4.2.6 Bevægelige dele
Status	Åben
Bemærkninger	Der er målt 23 cm
Tiltag	
Tiltagsbemærkninger
